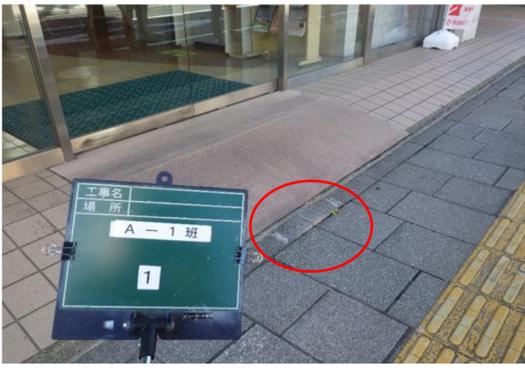
| コース/番号 | A-1/① | |

| 指摘内容 | 石板の盛り上がり | |

| 改善方法等 | 補修予定 | |

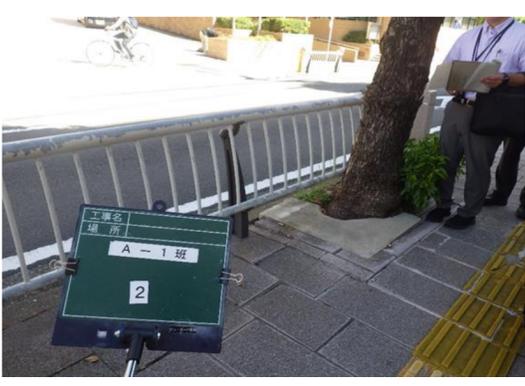
| コース/番号 | A-1/② | |

| 指摘内容 | 石板の盛り上がり | |

| 改善方法等 | 補修予定 | |

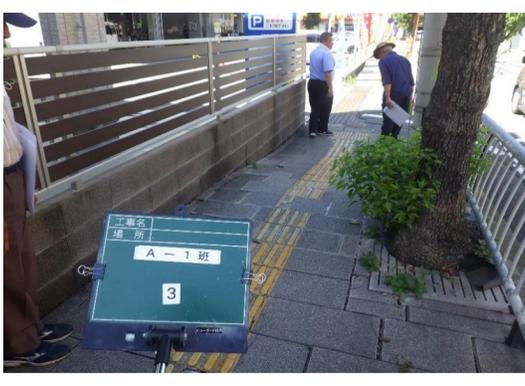
| コース/番号 | A-1/③ | |

| 指摘内容 | 点字シート of 劣化 | |

| 改善方法等 | 補修予定 | |

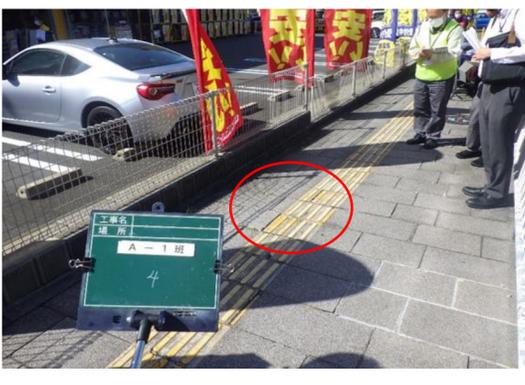
| コース/番号 | A-1/④ | |

| 指摘内容 | 石板のがたつき | |

| 改善方法等 | 補修予定 | |

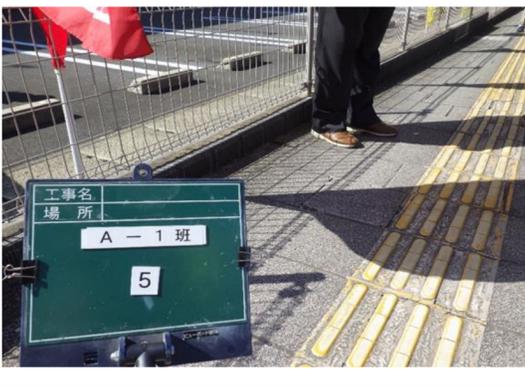
| コース/番号 | A-1/⑤ | |

| 指摘内容 | 石板のがたつき | |

| 改善方法等 | 補修予定 | |

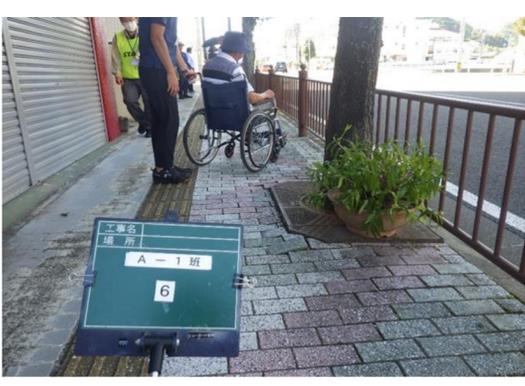
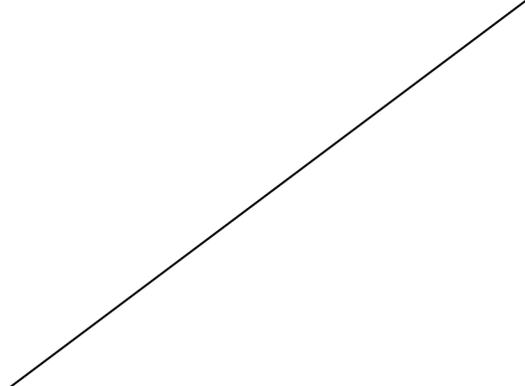
| コース/番号 | A-1/⑥ | |

| 指摘内容 | 植栽柵の隆起 | |

| 改善方法等 | 根上対策を検討 | |

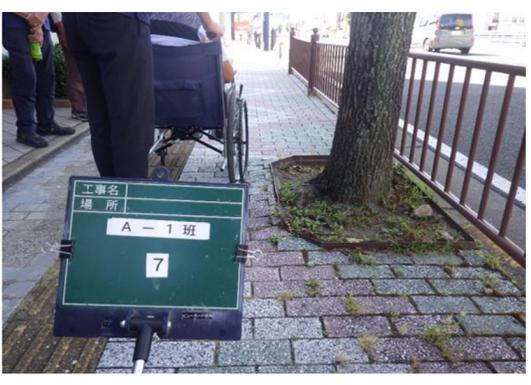
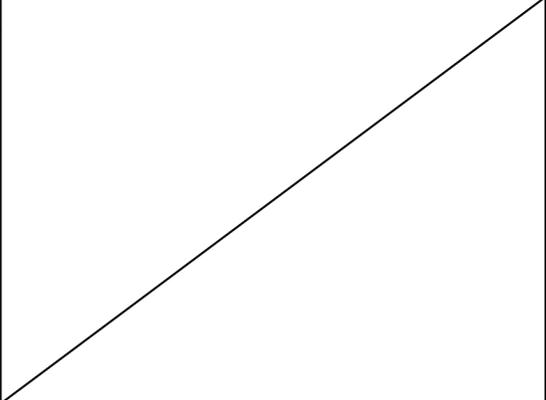
| コース/番号 | A-1/⑦ | |

| 指摘内容 | 植栽樹の隆起 | |

| 改善方法等 | 根上対策を検討 | |

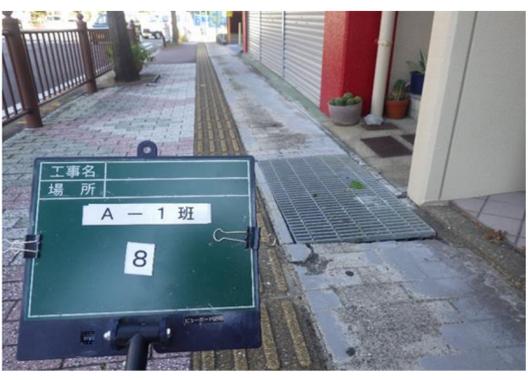
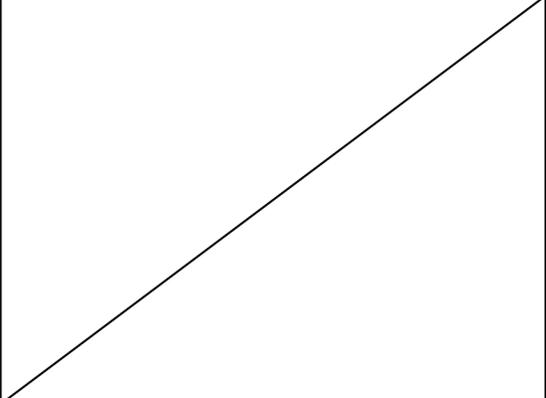
| コース/番号 | A-1/⑧ | |

| 指摘内容 | グレーチングの段差 | |

| 改善方法等 | 受枠、コンクリートの補修 予定 | |

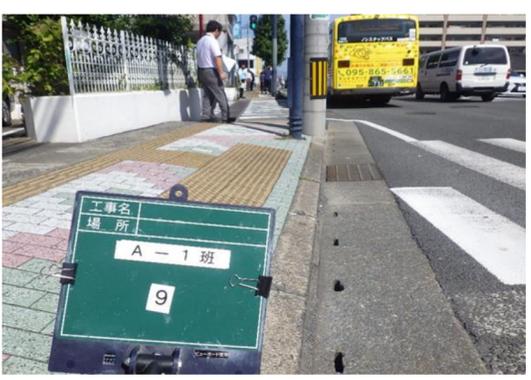
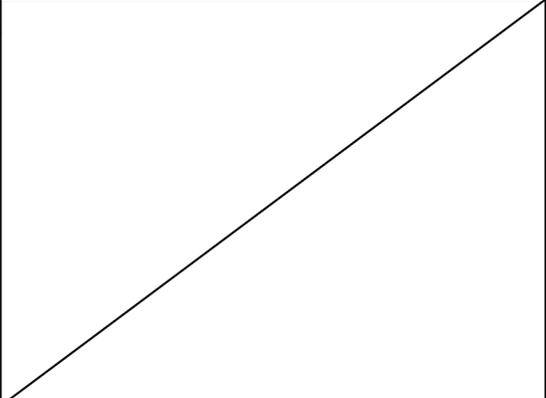
| コース/番号 | A-1/⑨ | |

| 指摘内容 | 横断歩道から歩道に車いす が上がりにくい | |

| 改善方法等 | 縁石の入替または摺付を予 定 | |

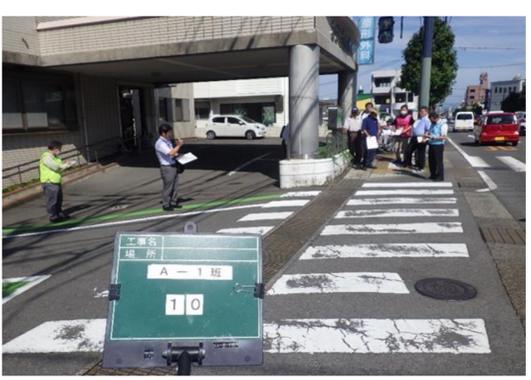
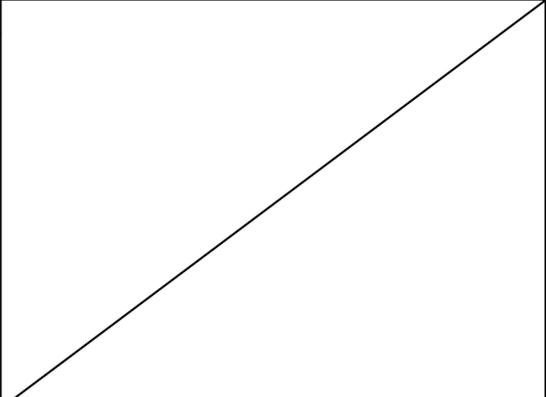
| コース/番号 | A-1/⑩ | |

| 指摘内容 | 歩行者と車が出合い頭に接 触しそう | |

| 改善方法等 | グリーンベルトの設置位置 等を修正 | |

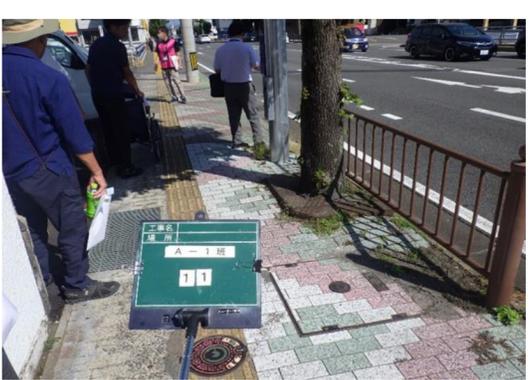
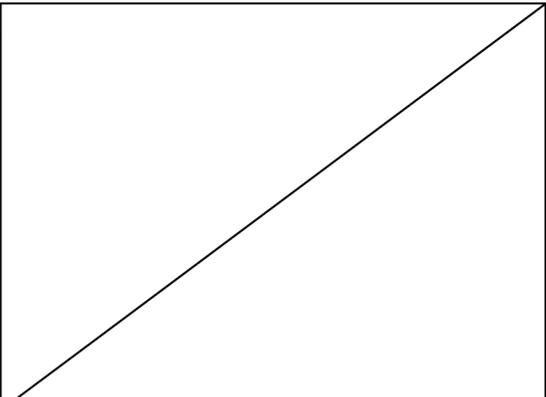
| コース/番号 | A-1/⑪ | |

| 指摘内容 | 植栽樹の隆起 | |

| 改善方法等 | 根上対策を検討 | |

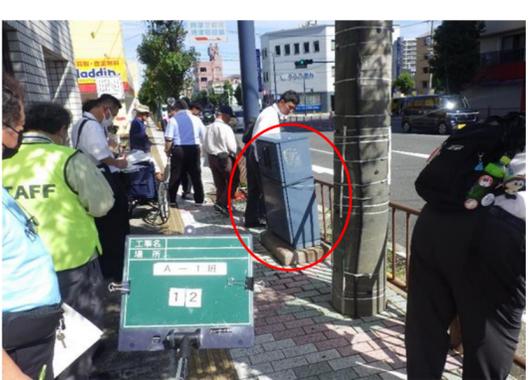
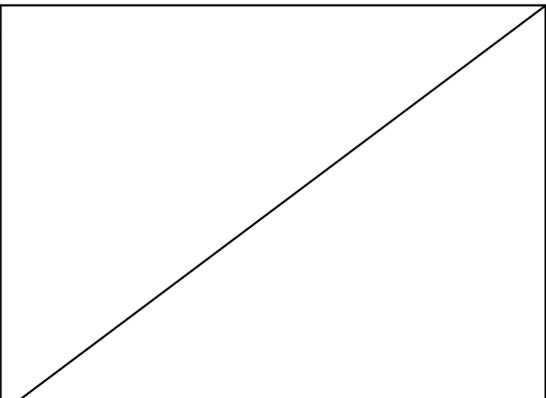
| コース/番号 | A-1/⑫ | |

| 指摘内容 | 電源ボックスが歩道側に傾 いている | |

| 改善方法等 | 現地確認の上、補修を検討 | |

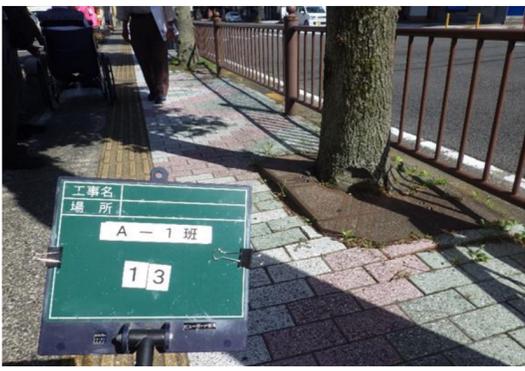
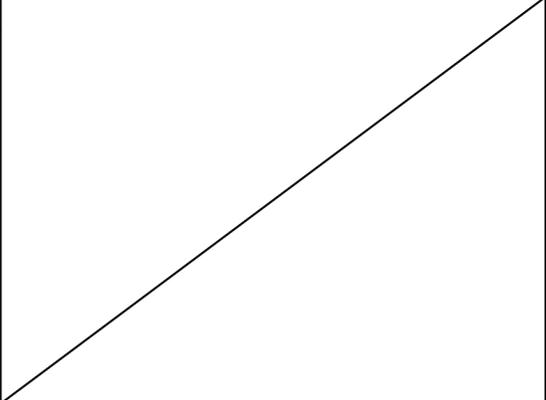
| コース/番号 | A-1/⑬ | |

| 指摘内容 | 植栽樹の隆起 | |

| 改善方法等 | 根上対策を検討 | |

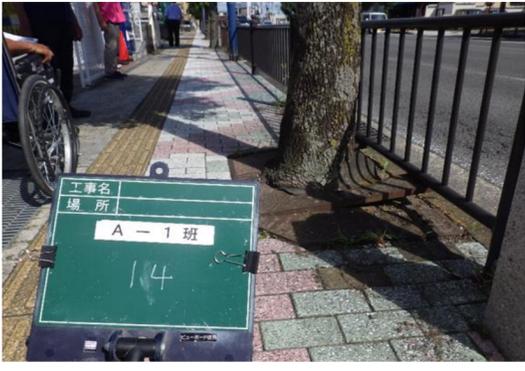
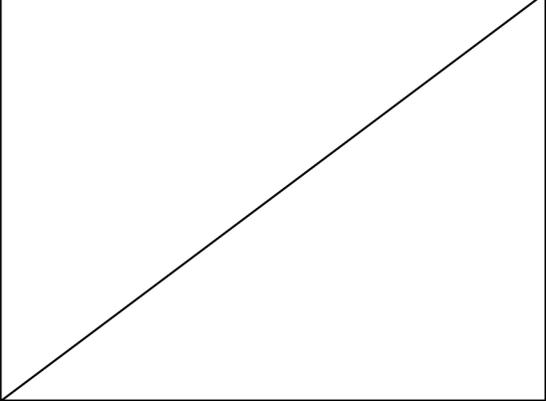
| コース/番号 | A-1/⑭ | |

| 指摘内容 | 植栽樹の隆起 | |

| 改善方法等 | 根上対策を検討 | |

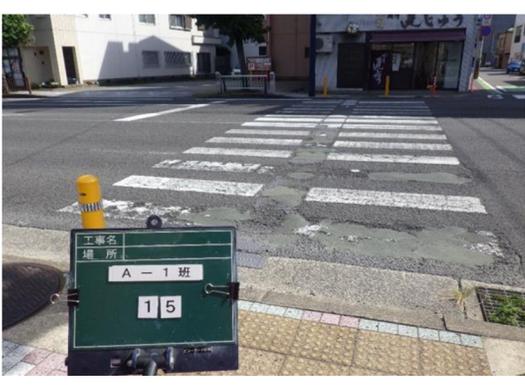
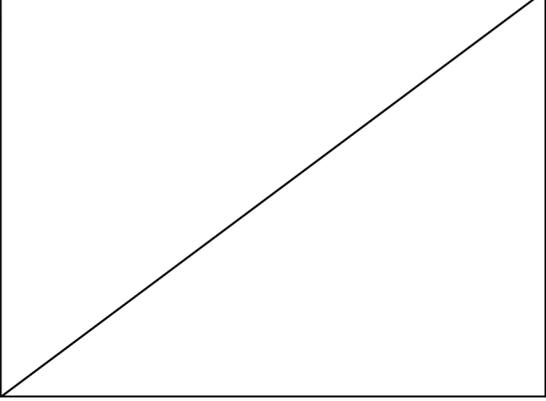
| コース/番号 | A-1/⑮ | |

| 指摘内容 | エスコートゾーンの劣化 | |

| 改善方法等 | 補修予定 | |

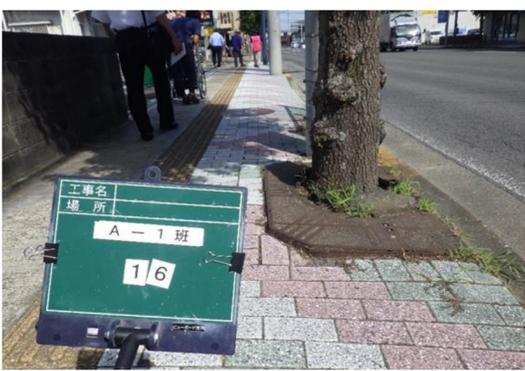
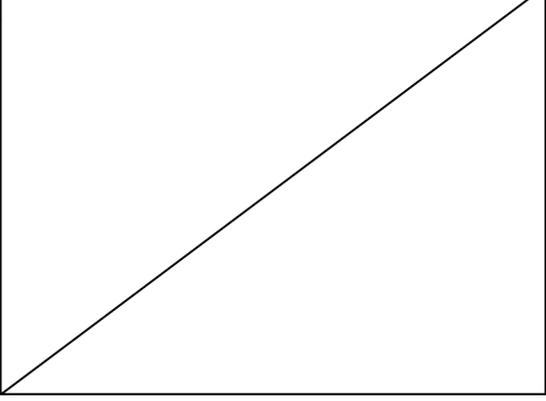
| コース/番号 | A-1/⑯ | |

| 指摘内容 | 植栽樹の隆起 | |

| 改善方法等 | 根上対策を検討 | |

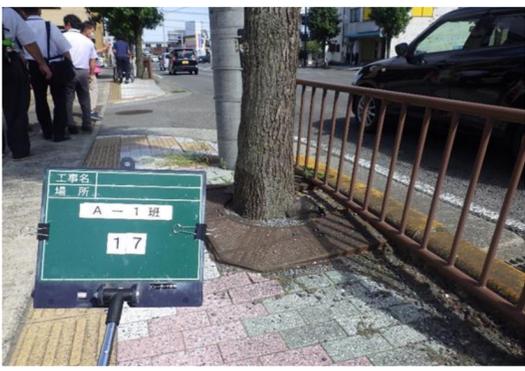
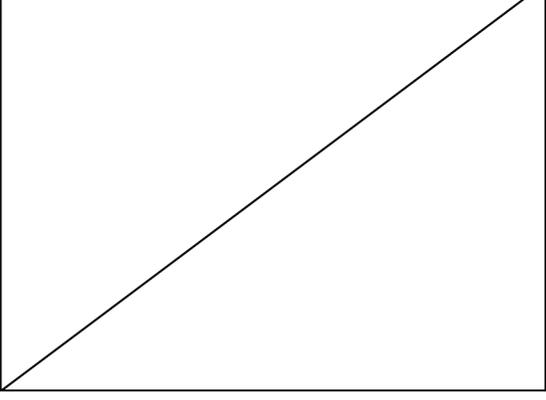
| コース/番号 | A-1/⑰ | |

| 指摘内容 | 植栽樹の隆起 | |

| 改善方法等 | 根上対策を検討 | |

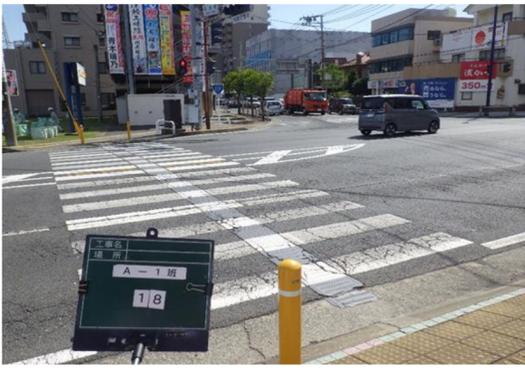
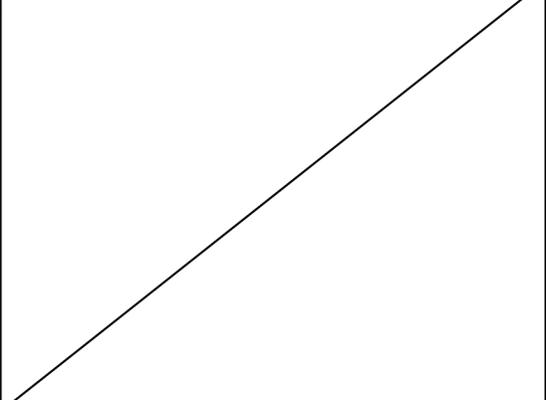
| コース/番号 | A-1/⑱ | |

| 指摘内容 | 道路照明が暗く、国道207号からの右折車が横断歩道の歩行者と接触しそう | |

| 改善方法等 | 交差点照明は配置済み 現地の状況を確認し、必要に応じて球替等を実施予定 | |

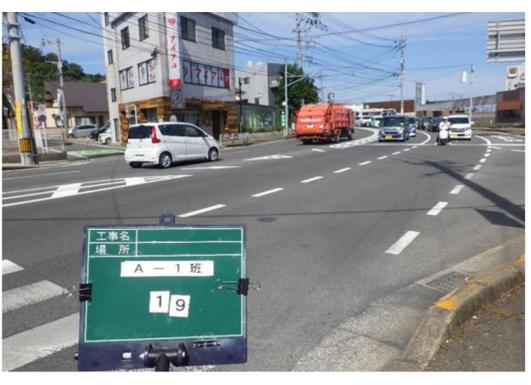
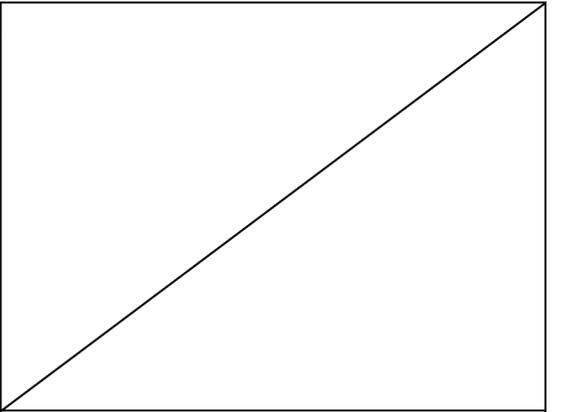
| コース/番号 | A-1/⑱ | |

| 指摘内容 | 佐世保方面からの右折車の待機場所がない | |

| 改善方法等 | 必要性を含め関係機関と協議予定 | |

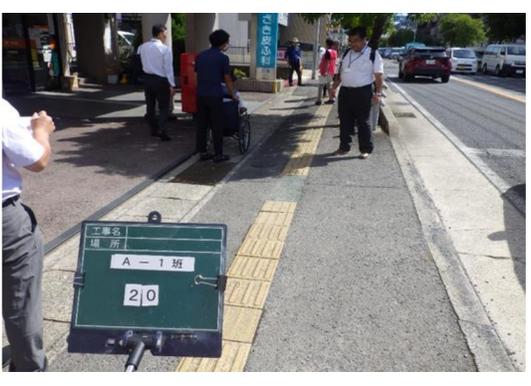
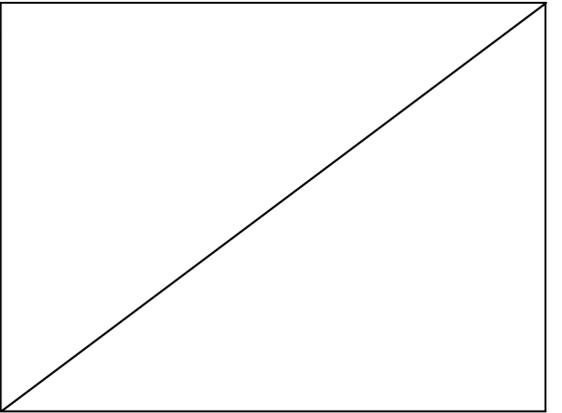
| コース/番号 | A-1/㉔ | |

| 指摘内容 | 点字シートの劣化 | |

| 改善方法等 | 補修が必要な箇所については張替予定 | |
