令和5年度 時津町 通学路交通安全プログラム合同点検
 時津小学校校区 安全対策箇所

安全対策箇所一覧表

時津小学校要望

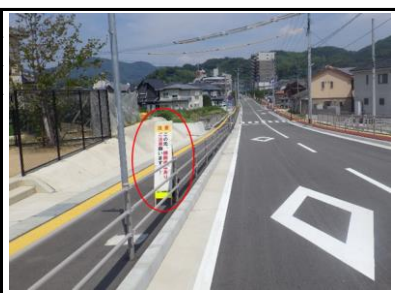
No.	①
場所:	町道西時津左底1号線
要望内容:	<p>注意喚起看板の位置移動 街路灯と被って看板が見えづらい。</p> <p>横断歩道手前に路面標示の設置 見通しが良い下り坂のため、スピードが出しやすい。</p>

対応	対応済み
<p>(時津町総務課) 仮設看板を撤去し、街路灯に注意喚起看板を設置済み。</p> <p>(時津町都市整備課) 減速を促す路面標示(ドット線)を設置済み。</p>

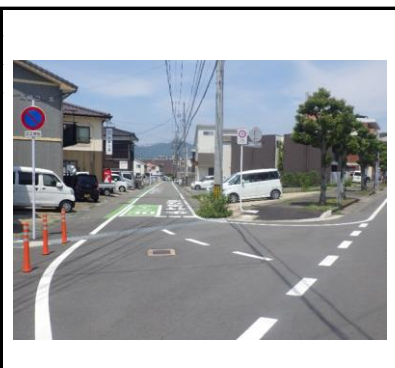
No.	②
場所:	町道第2野田線
要望内容:	<p>ハンブの設置 常時危険箇所として拳がっており、ゾーン30の道路標示はあるものの、減速せずに進入する車が多い。</p>

対応	対応済み
<p>(時津町都市整備課) ハンブを設置することによる危険性や車が通過した時の騒音の発生等を考慮し、ハンブは設置不可。</p> <p>歩行者の安全を確保するため、現在設置してあるグリーンベルトを延長。</p>

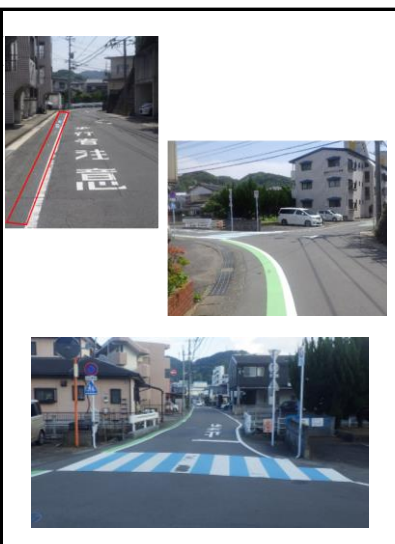
No.	③
場所:	町道下野田線
要望内容:	<p>1. 路側帯の表示の補修</p> <p>2. 交差点のカラー化</p> <p>3. 横断歩道の前後にポールコーンの設置</p> <p>減速せずに交差点に進入・通過する車がいる。</p>

対応	対応済み
<p>(時津町都市整備課)</p> <p>1. 路側帯の表示については、グリーンベルトを設置済み。</p> <p>2. 交差点のカラー化については、現在、グリーンベルトやカラー化した横断歩道があり、それに加えて新たに交差点のカラー化を行うと混乱を招く懸念があるため、交差点のカラー化は行わない。</p> <p>3. 横断歩道の前後に、ポールコーンを設置済み。</p>

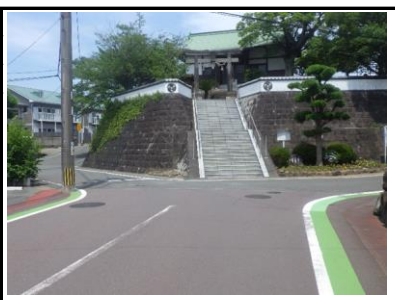
No.	④
場所:	町道中央15号線
要望内容:	<p>交差点のカラー化、グリーンベルトの延長 三叉路でかつ、野田～浜田間の通過交通があり、神社や公園に向かう子どもと接触する懸念がある。</p>

対応	対応済み
<p>(時津町都市整備課) 当該交差点は指導停止線が設置されているため、交差点のカラー化は対応不可。</p> <p>歩行者の安全を確保するため、現在設置してあるグリーンベルトを延長。</p>
